◆ 2024 年 度 活 動 報 告 シ ー ト ◆

団体名：黒目川に親しむ会
代表者：代表代行 小林 一己
URL :

1. 活動が必要とされた状況

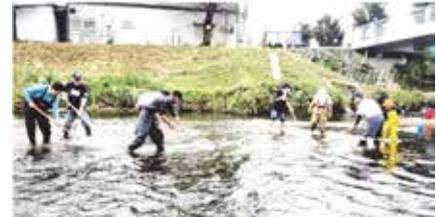
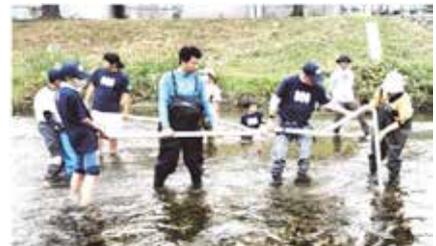
まず、アユが産卵しやすい場所を選んで、そこにアユが産卵していないか、確認します。アユの卵があれば、そこは耕す必要がありません。産卵しているところを耕せば、卵のふ化を邪魔することになります。手順は次のとおり。

- ① 石と流れを読む。早瀬で一定の水深があること。
- ② エリア（7m×7m）を決め、1mくらいの杭を立てる。
- ③ アユの卵がないか川底の石を拾い確認する。
- ④ 手道具で川底の石を掘り起こす。深さは石一個分。
- ⑤ 掘り起こした石をポンプ放水で洗う。
- ⑥ 後日産卵がされたか確認する。
- ⑦ ③④⑤の作業は、隙間なく行うため、横一列に並んで行います。日頃の魚類調査メンバーで実施。
